ДЕФЕКТНЫЙ АКТ
противопожарного водопровода административного здания
ЗАО «Кумтор Голд Компани»

На основании приказа № KGC-25-269 от 28.04.2025г. комиссия в полном составе провела визуальный осмотр в отдельном порядке противопожарного водопровода административного здания ЗАО «Кумтор Голд Компани» (далее - КГК) по адресу г. Бишкек, ул. Ибраимова, 24 и составила настоящий дефектный акт.

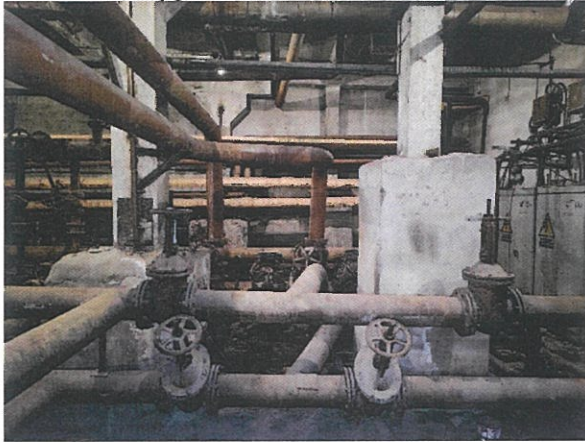
На поверхности противопожарного трубопровода диаметром 100 мм зафиксирована сплошная коррозия,

Фото 1. Узел подключения в подвальном помещении

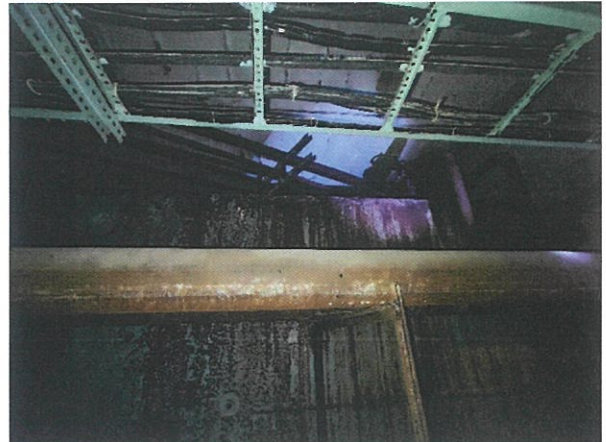
Фото 2. Сплошная коррозия трубы

2. Участки труб, имеющие сильную коррозию и разрушения стенок, заменить на новые;

3. Провести противокоррозионную окраску труб в подвальном помещении и на всех этажах здания;
4. Установить пожарные шкафы в полном комплекте в соответствии с требованиями пожарных служб;
5. Провести гидравлические испытания трубопроводов с узла подключения расположенного в подвальном помещении до технического этажа здания;
6. В укомплектованных пожарных шкафах проверить соединения рукавов;
7. Обеспечить доступ к пожарным шкафам;
8. Необходимо проведение испытания на работоспособность всей системы пожаротушения с привлечением специалистов пожарных служб.

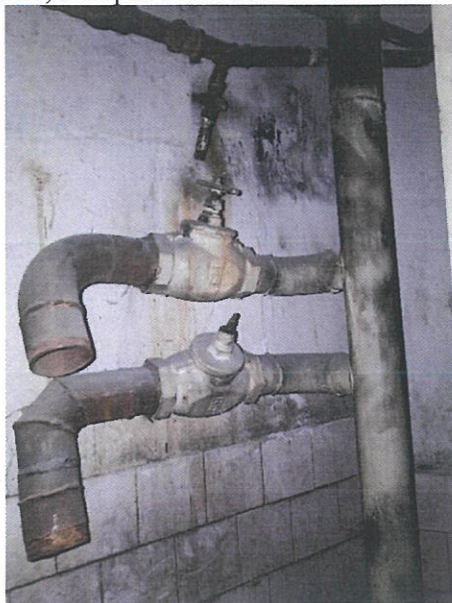
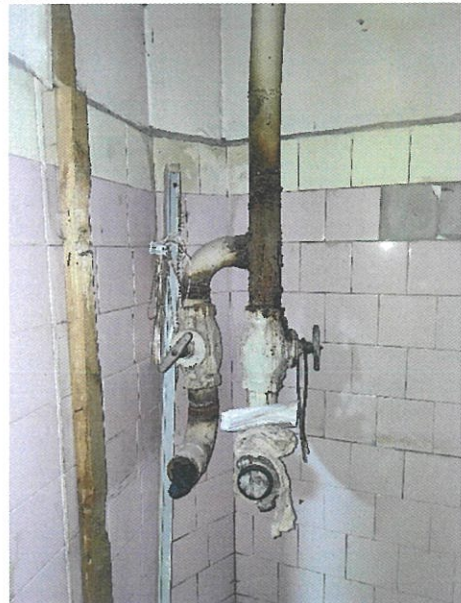
На поверхности трубопроводов имеются следы воздействия открытым огнем для разморозки. Коррозионное разрушение стенки труб. В ряде мест отсутствуют пожарные шкафы, имеющиеся пожарные шкафы не укомплектованы рукавами и стволами. Отсутствуют цапковые соединения, вместо них имеются трубы с резьбовыми соединениями. Установленные вентили не укомплектованы маховиками. Вентили пожарных кранов окислены, в нерабочем состоянии и не проворачиваются.

Фото 3. Следы прогрева труб, отсутствие цапковых соединений и штурвалов на вентиле

1. Приписывая во внимание, что административное здание 1981 года постройки, с момента постройки здания прошло более 40 лет, а средний нормативный срок службы клапана пожарного крана КПК 65-1 составляет 10 лет, и учитывая, что данные клапана (вентили) ни разу не проходили техническое обслуживание, окислены, находятся в нерабочем состоянии и не проворачиваются, предлагается заменить все клапаны пожарных кранов КПК 65-1 с установкой цапковых соединений;

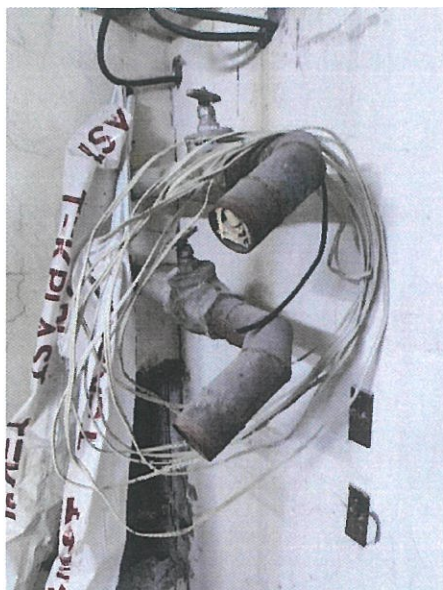
Фото 4. Коррозионное разрушение стенки трубы

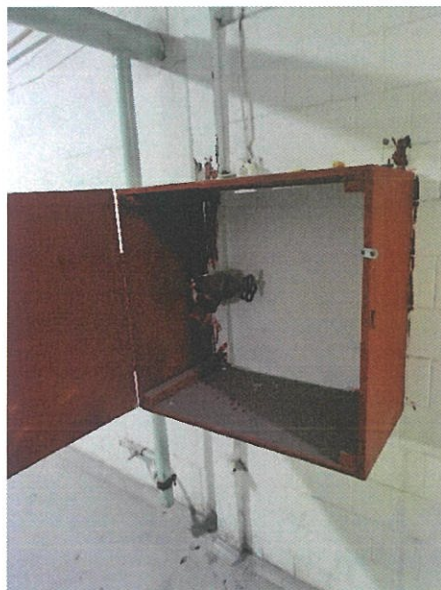
Фото 5. Отсутствие цапковых соединений

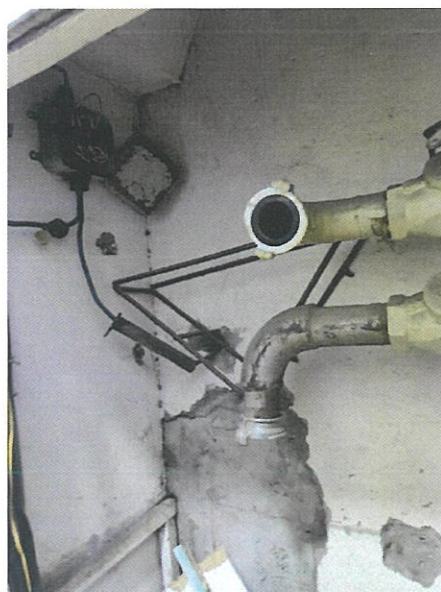
В местах расположения пожарных кранов отсутствуют пожарные шкафы, укомплектованные рукавами и стволами. Около пожарных кранов расположены электрощитки. Вентили пожарных кранов окислены, в нерабочем состоянии и не проворачиваются.

Фото 8. Близкое расположение щитка

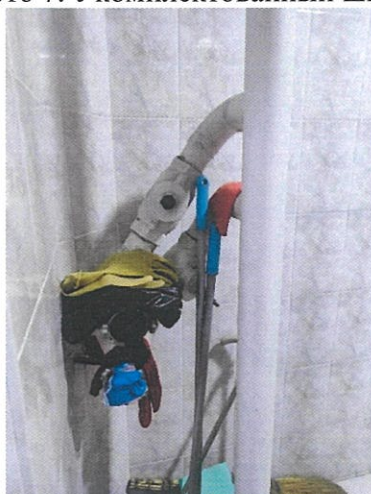
Фото 9. Отсутствует укомплектованный шкаф

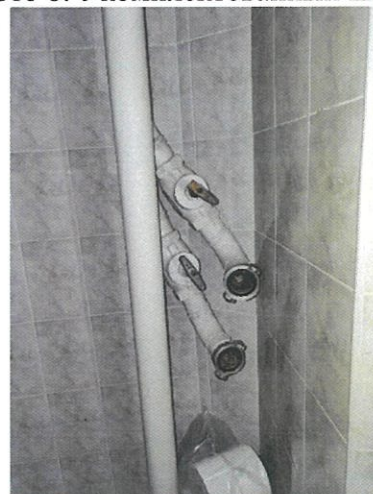
Фото 10. Отсутствует укомплектованный шкаф

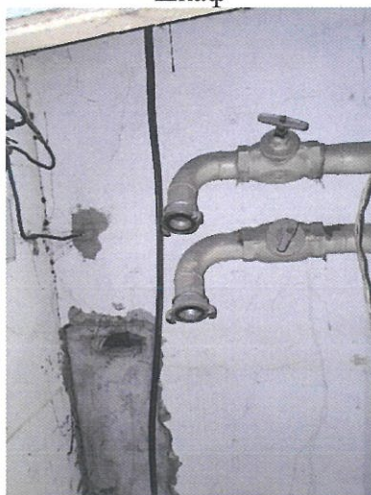
рукавами и стволами. На месте расположения пожарных кранов проложены электрические провода и кабели. Вентили пожарных кранов окислены, в нерабочем состоянии и не проворачиваются.

Фото 11. На месте расположения кранов проложены электрические кабели

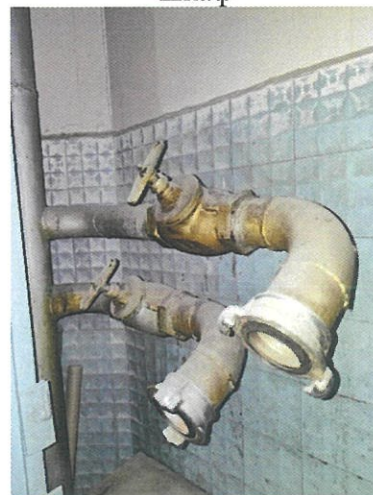
Фото 12. Отсутствует укомплектованный шкаф

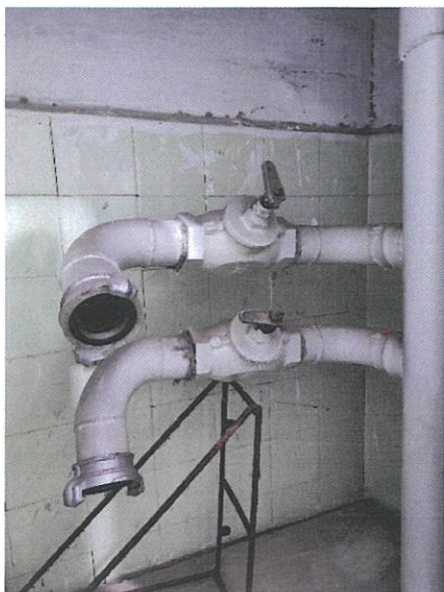
В помещениях имеются некомплектованные рукавами и стволами пожарные шкафы, Вентили со сломанными маховиками. На месте расположения пожарных кранов проложены электрические провода и кабели. Вентили пожарных кранов окислены, в нерабочем состоянии и не проворачиваются

Фото 17. Неукомплектованный кран

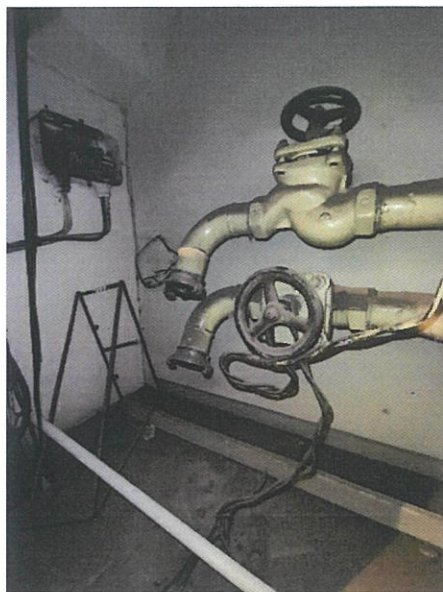
Фото 18. Близкое расположение электрического кабеля

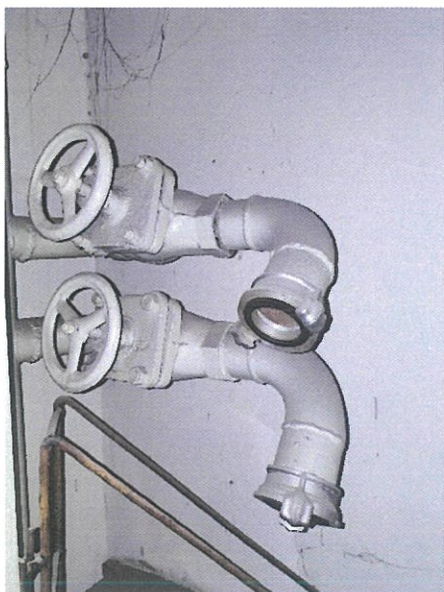
Фото 19. Неукомплектованный шкаф

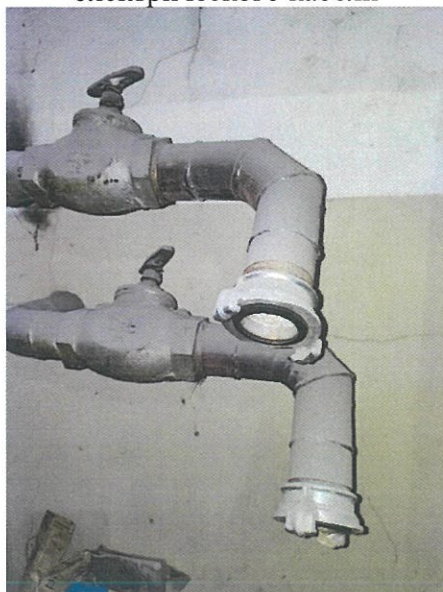
Фото 20. Неукомплектованный шкаф

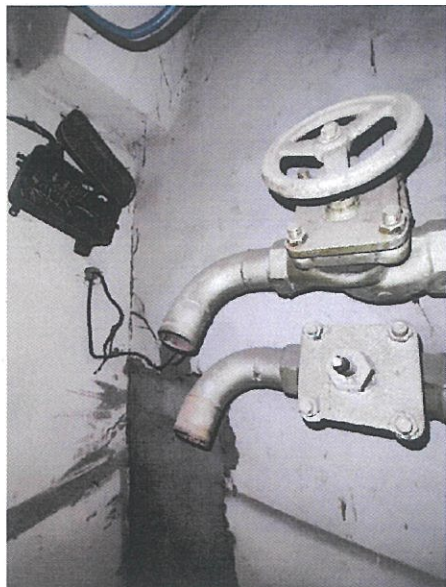
Фото 21. Задвижка без маховика, отсутствует цапковое соединения

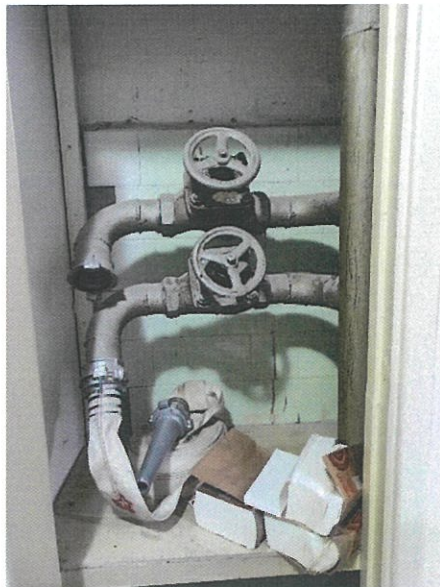
Фото 22. Неукомплектованный шкаф

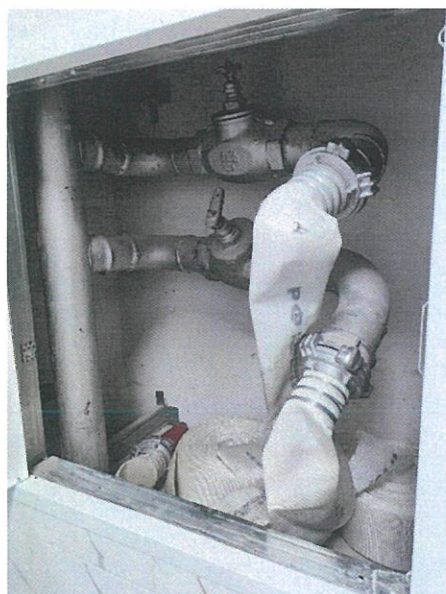
Фото 21. Кран со сломанным маховиком

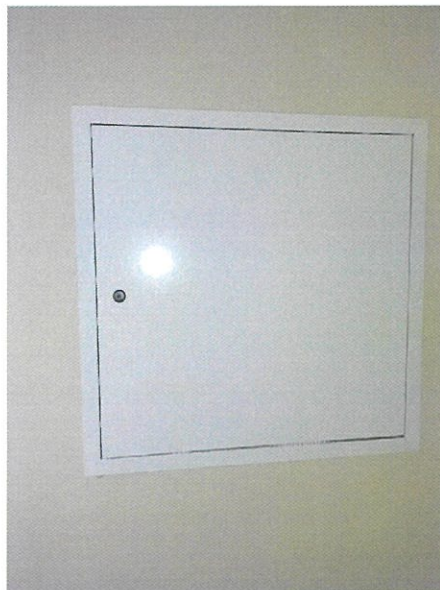
Фото 24. Запертый пожарный шкаф

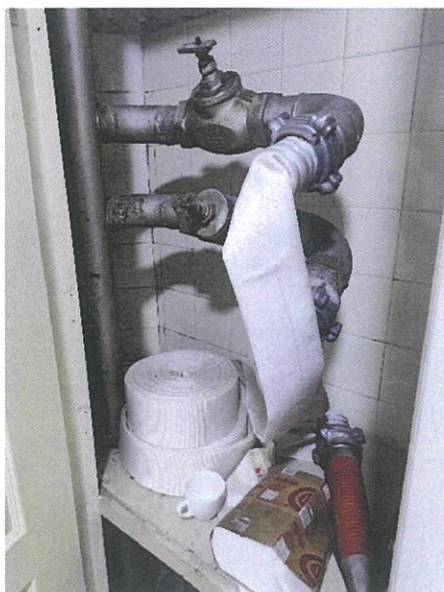
Фото 25. Вентили со сломанным и отсутствующим маховиками

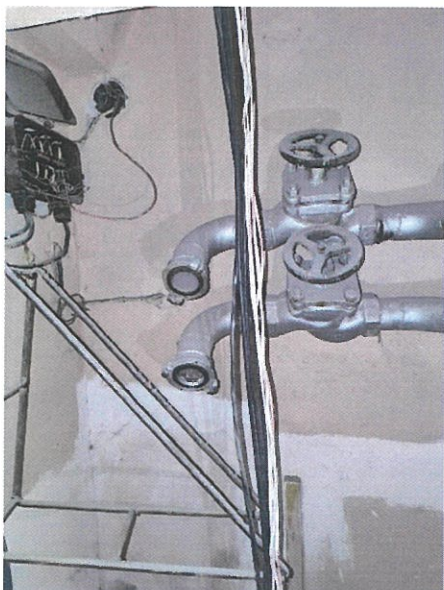
Фото 31. На месте расположения кранов проложены электрические кабели

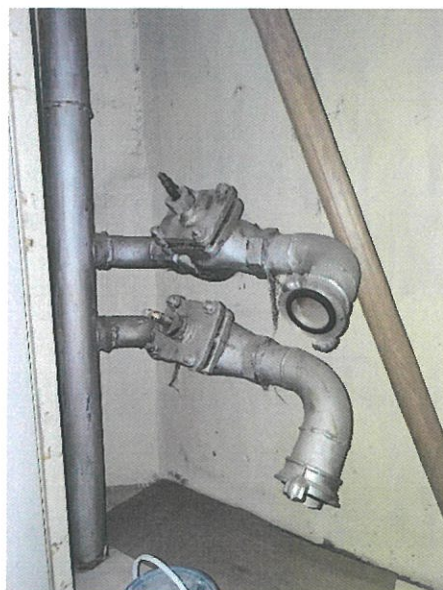
Фото 32. (Отсутствуют маховики на вентильях

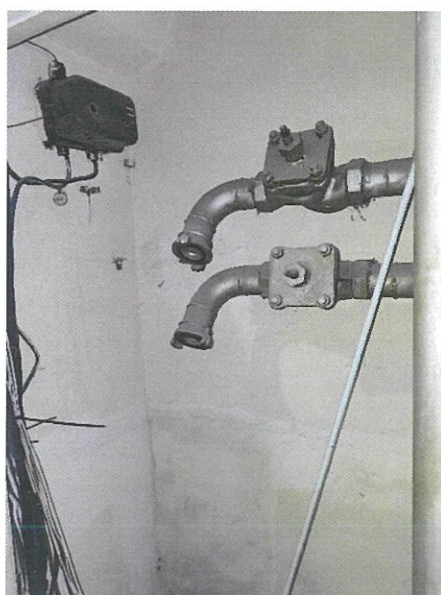
Фото 34. Вентиль с отсутствующими маховиками

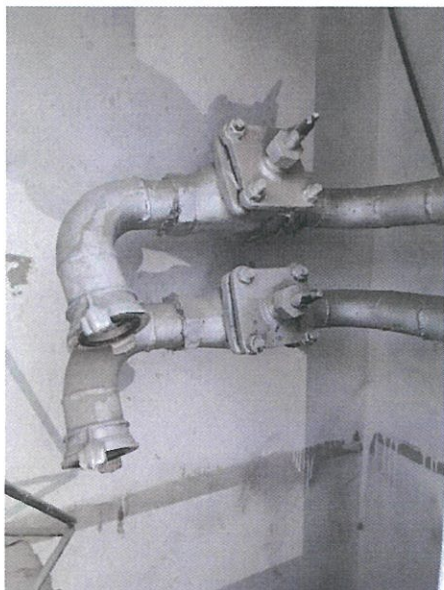
Фото 39. Вентили без маховиков

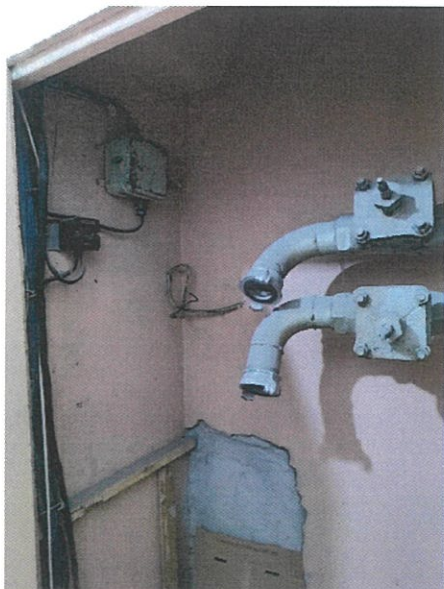
Фото 43. Неукомплектованный шкаф.
Вентили без маховиков

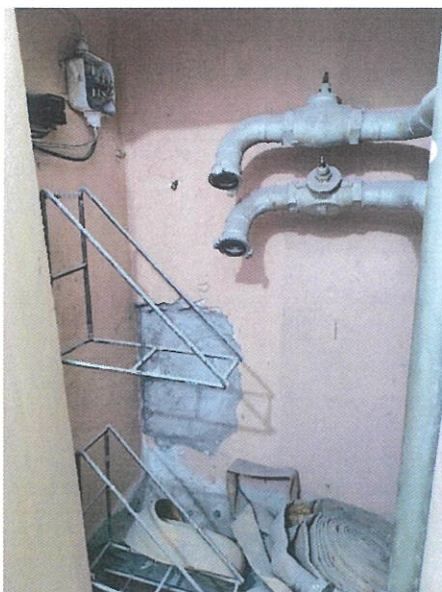
Фото 47. Неукомплектованный шкаф.
Вентили без маховиков

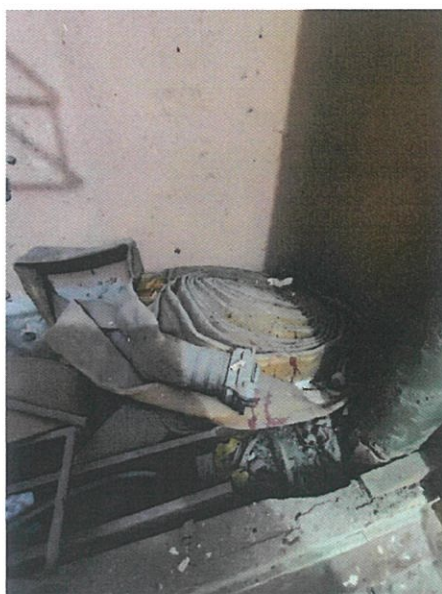
Фото 50. Рукав в нерабочем состоянии

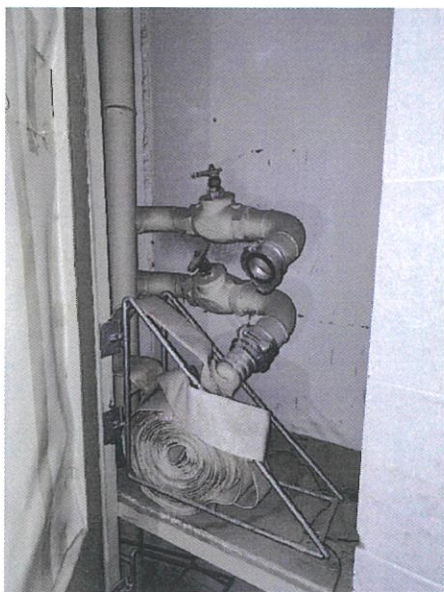
Фото 51. Укомплектованный шкаф. Вентиль со сломанным маховиком

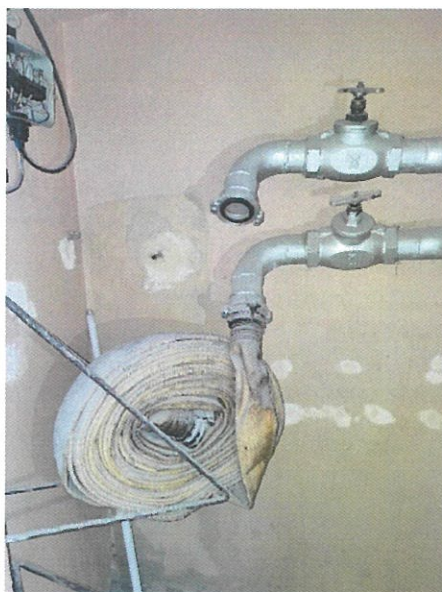
Фото 52. Близкое расположение электрических проводов

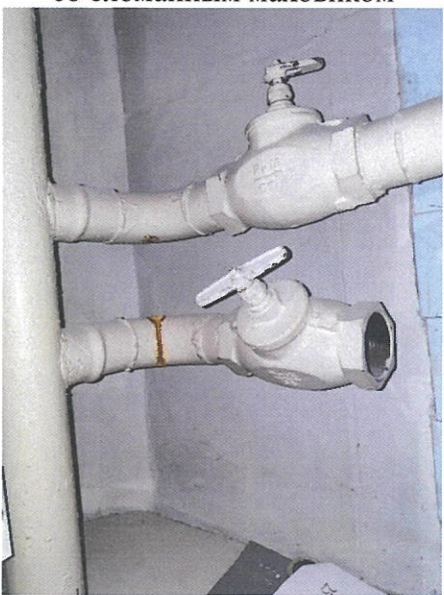
Фото 53. Следы течи в трубе. Отсутствуют цапковые соединения

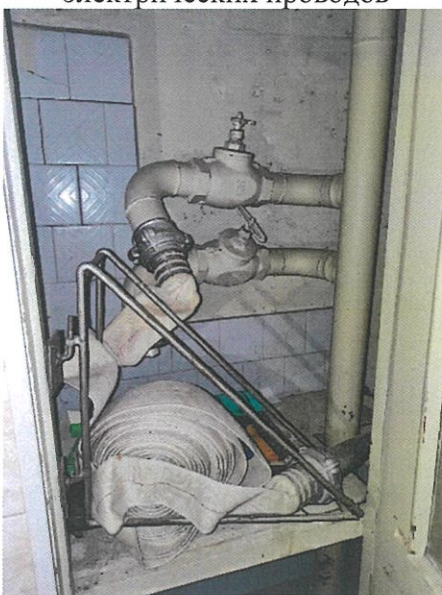
Фото 54. Вентиль со сломанным маховиком

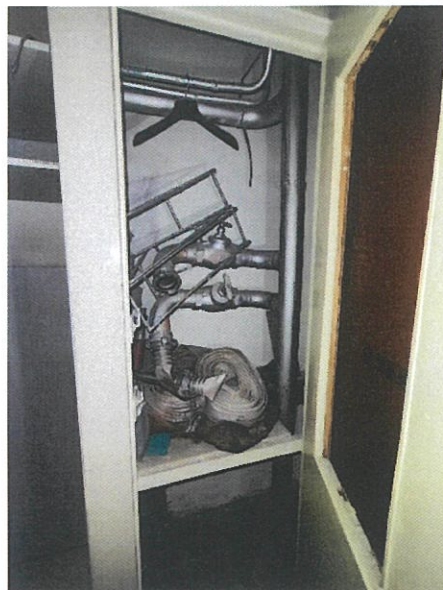
Фото 56. Пожарный шкаф. Рукав в нерабочем состоянии

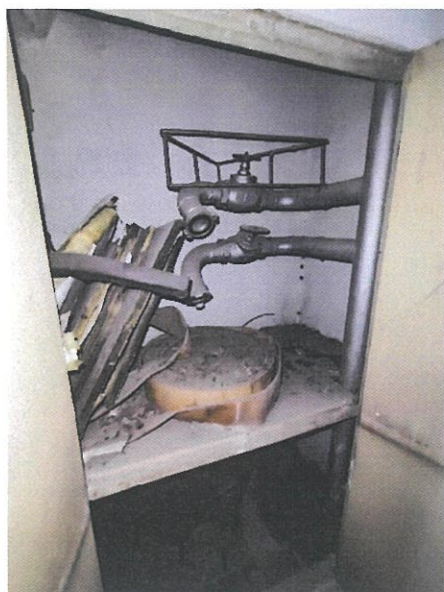
Фото 57. Рукав в нерабочем состоянии

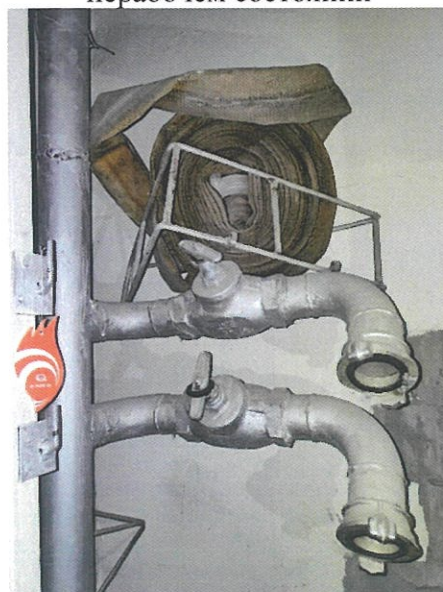
Фото 58. Рукав в нерабочем состоянии

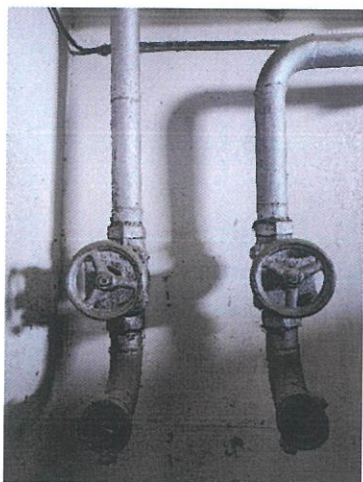
В помещениях имеются неукомплектованные рукавами и стволами пожарные краны. Вентили пожарных кранов окислены, в нерабочем состоянии и не проворачиваются.

Фото 59. Пожарные краны без рукава и стволов

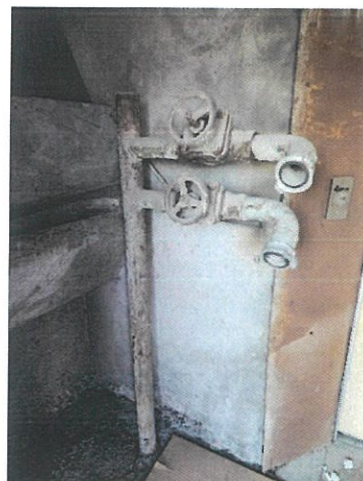
Фото 56. Пожарный кран без рукава и стволов
