Отчет техническое состояние крана.

Заказчик: ЗАО «Кумтор Голд Компани»

Исполнитель: ООО «Крановая Сервисная Компания ДЕМАКОН»

Дата проведения инспекции: июнь 2025 г.

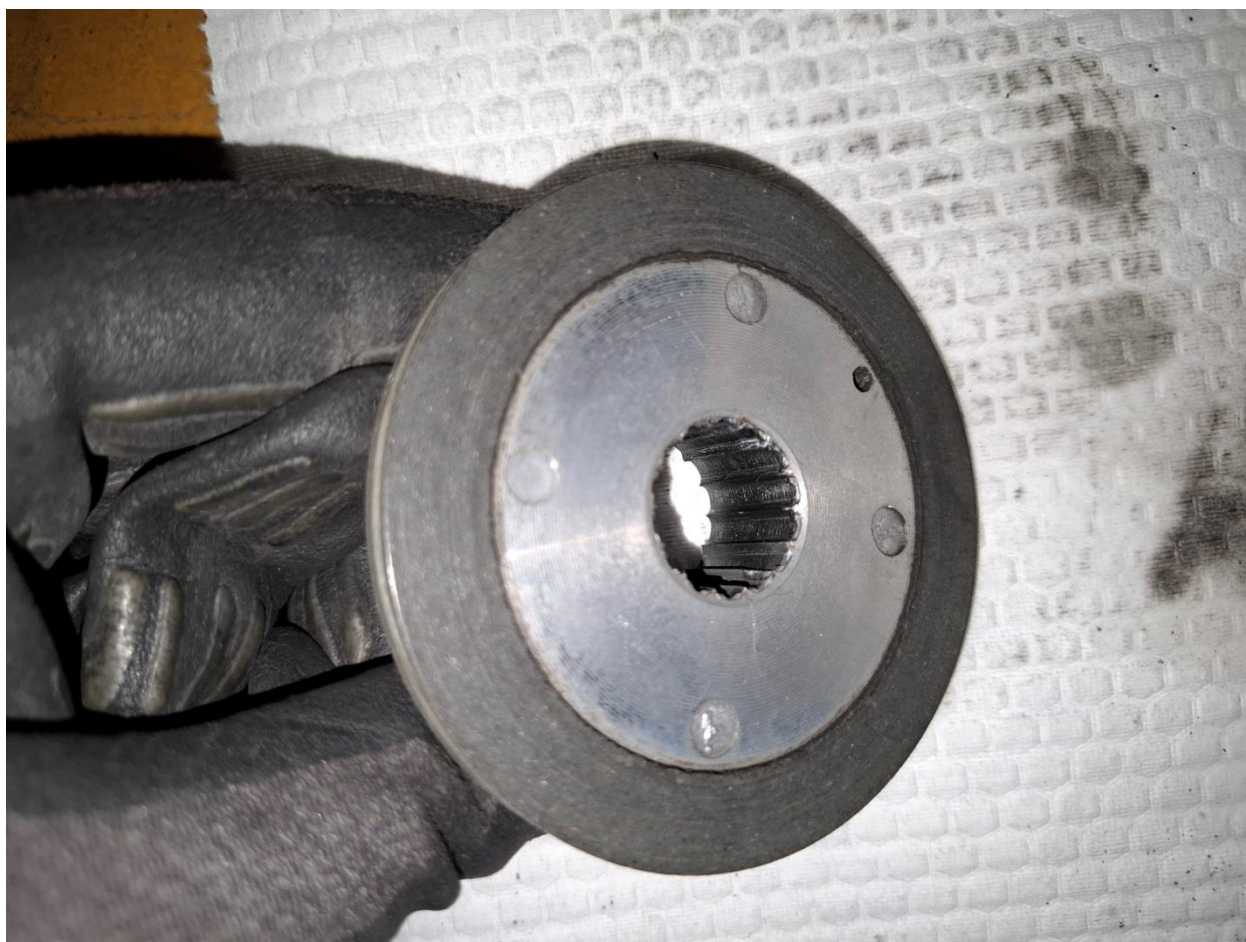
Предельный износ шлицов тормозного диска хода моста крана со стороны входа на кран.

4.3	Тормоза	неисправное	Требуется замена тормозных дисков.
4.4	Крепления механизмов	исправное	
4.5	Ходовые колеса	исправное	
4.6	Упоры/буфера	исправное	
4.7	Смазочные материалы	исправное

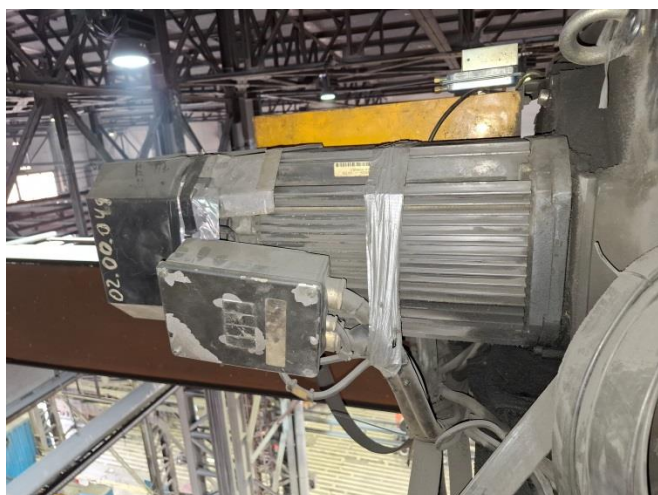
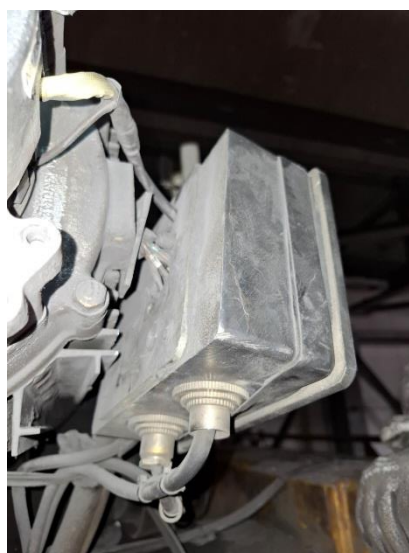
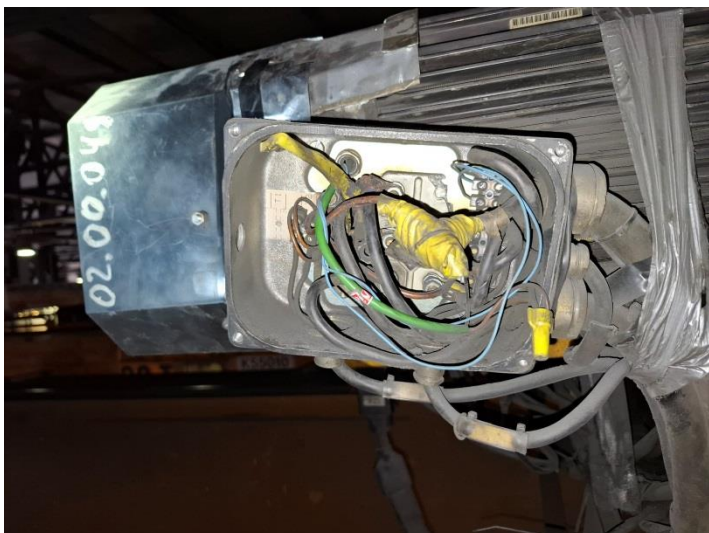
Требуется замена двигателя подъема. Многократные перегревы, отсутствие штатного охлаждения сломана коробка подключения.

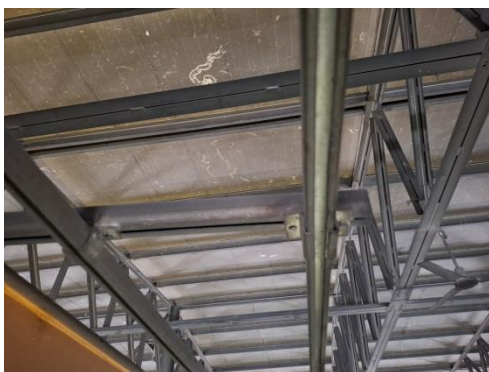
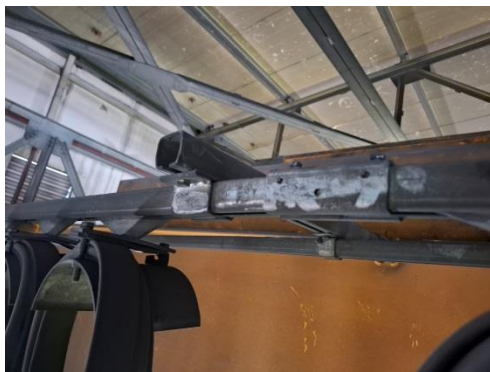
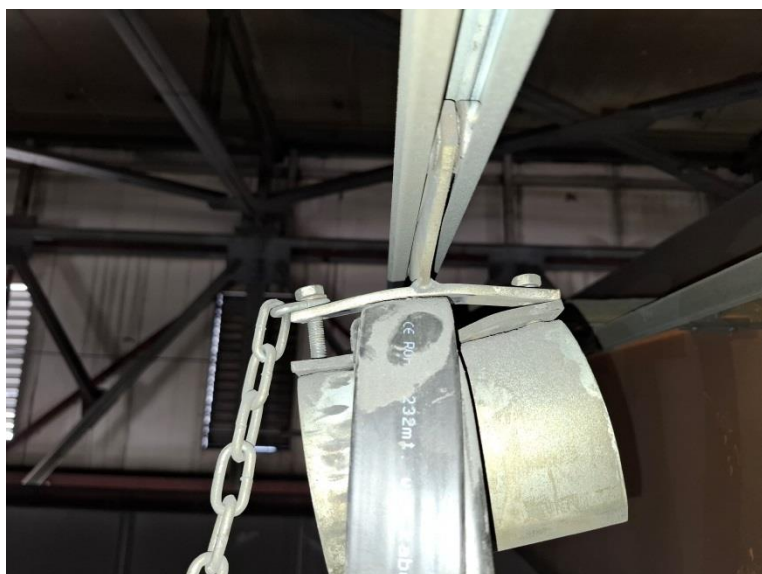
Требуется рихтовка, осмотр креплений (частичное отсутствие креплений) и протяжка С профиля гибкого токоподвода грузовой тележки.

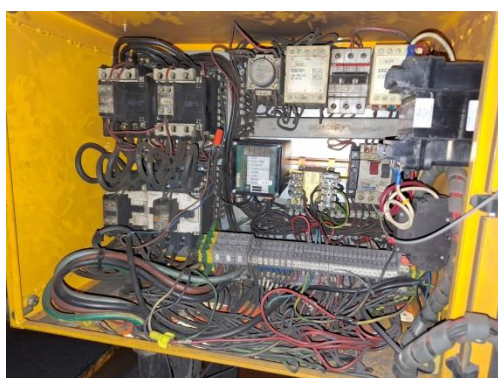
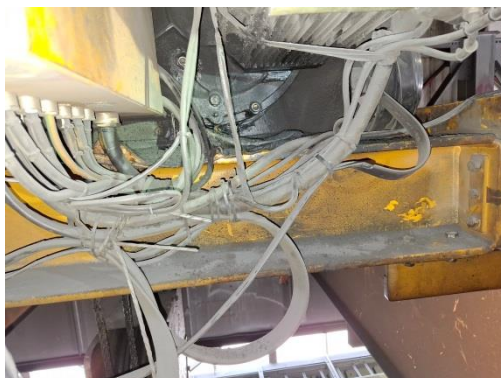
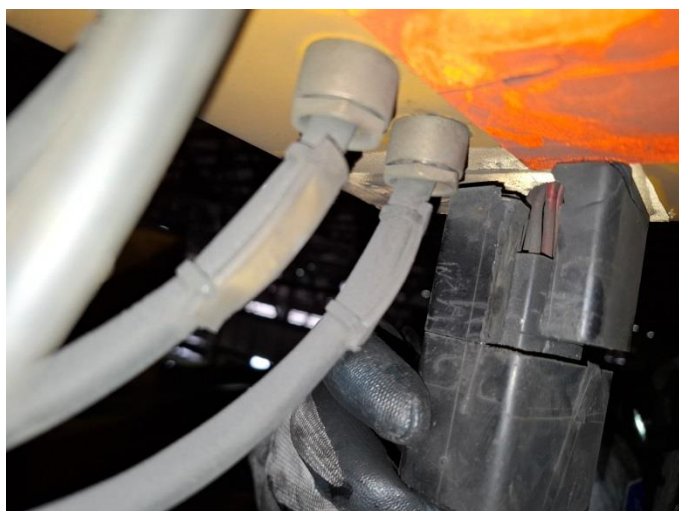
Требуется укладка проводов и кабелей в эл. шкафах.

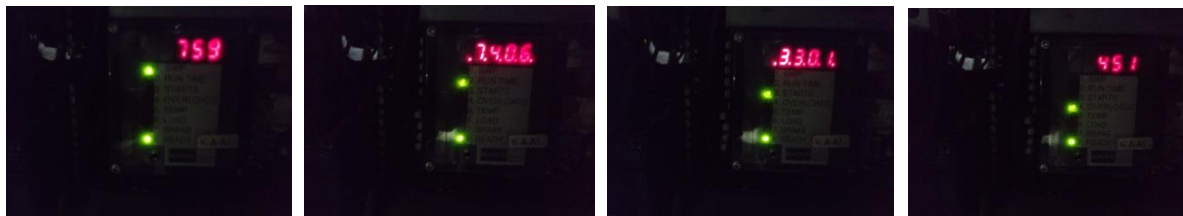
Статистика 2019г. Выработка расчетного ресурса эксплуатации грузовой тележки по показаниям прибора. Требуется замена или капремонт.

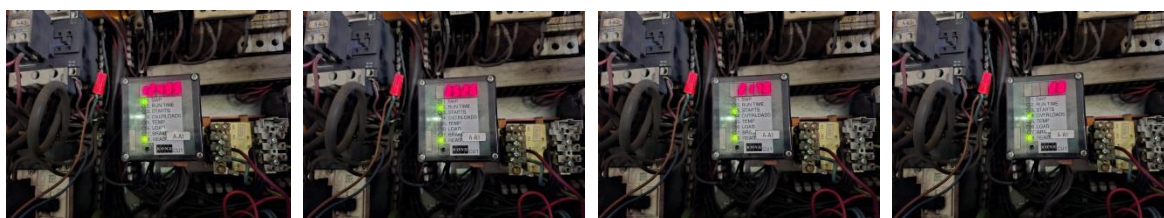
Отсутствуют реальные показания наработки механизма подъема грузовой тележки (выполнена замена прибора безопасности без переноса наработки механизма подъема).

Показания на данное время (без учета статистики предыдущих лет).

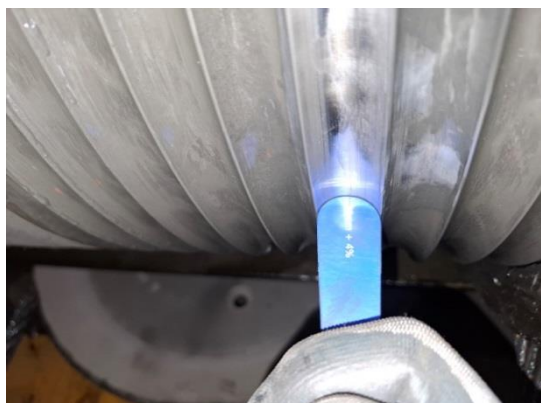
Согласно стандарта производителя крана выявлен предельный износ канавок грузового барабана.

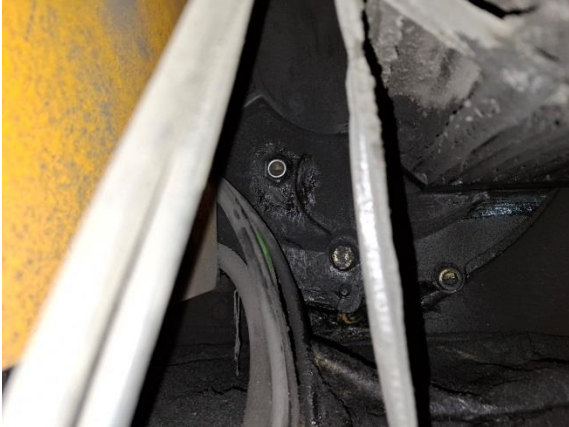
Утечка масла из редуктора подъема грузовой тележки.

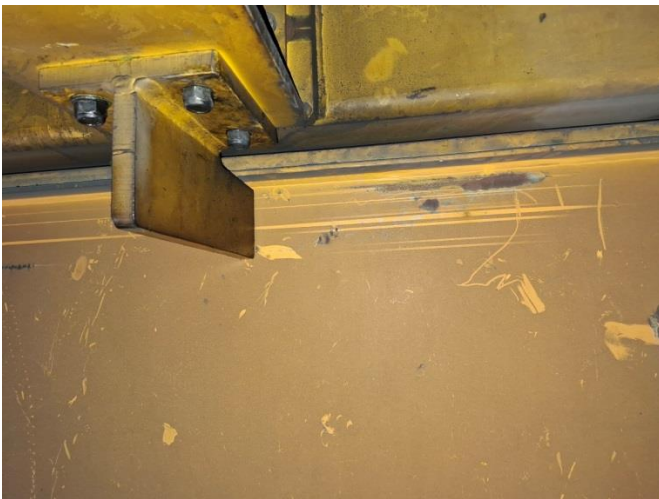
Наблюдаются следы повреждения лакокрасочного покрытия захватами от схода грузовой тележки.

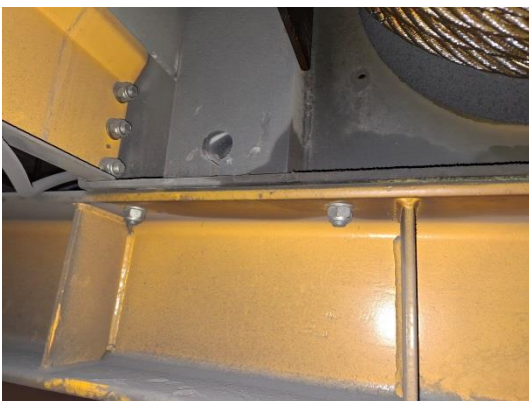
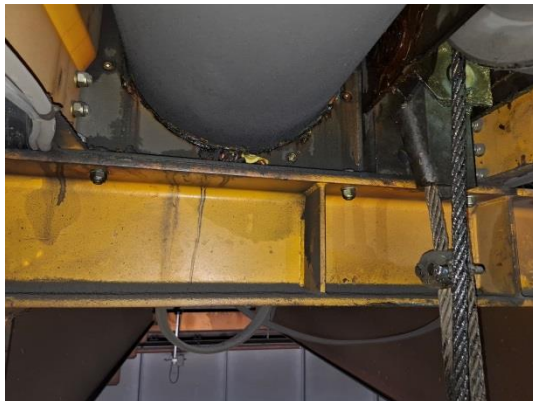
Слабая затяжка болтов (крутились от руки) креплений рамы канатного барабана к грузовой тележке.
