## Отчет техническое состояние крана.

Заказчик: ЗАО «Кумтор Голд Компани»

Зав. №: 276707

Тип: мостовой, двухбалочный, электрический

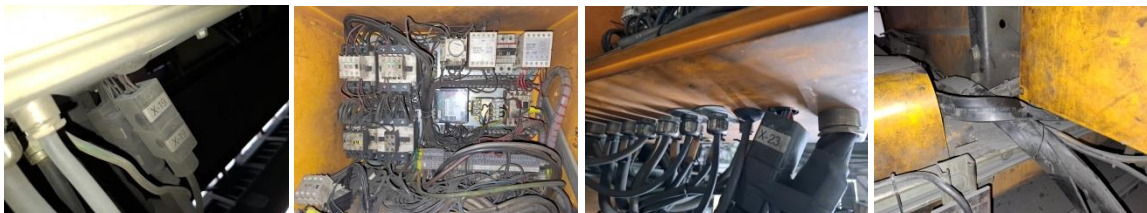
Выработка расчетного ресурса эксплуатации грузовой тележки, требуется капремонт или замена.

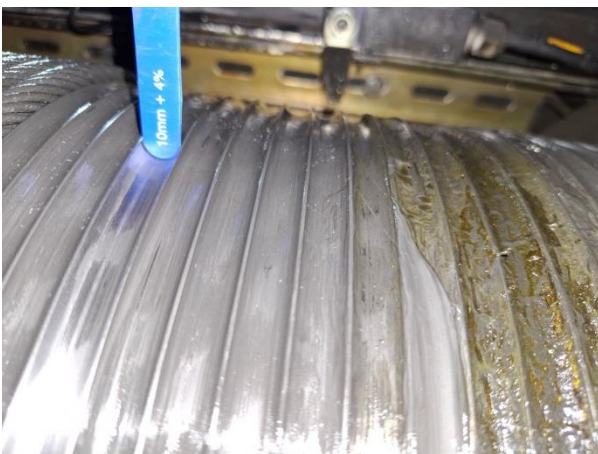
1.3	Тормоз	исправное	
1.4	Крепление механизмов	исправное	
1.5	Грузовой канат	исправное	
1.6	Грузовой барабан	неисправное	Выработка канавок грузового барабана.

Согласно стандарта производителя крана выявлен предельный износ канавок грузового барабана.

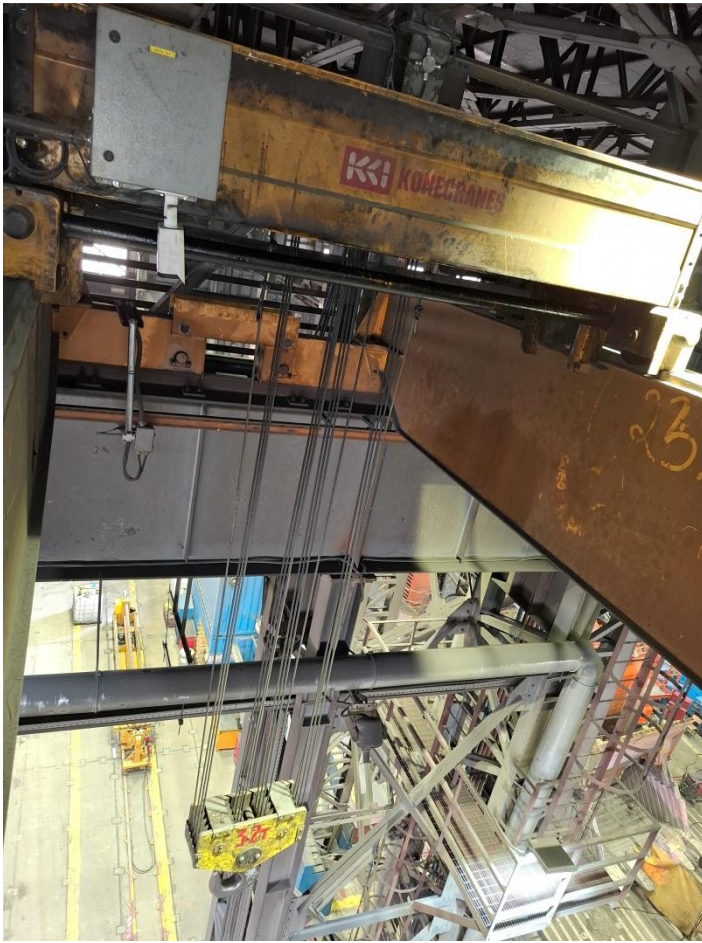
Блочная подвеска выступает за металлоконструкции крана более 2 метров что может привести к аварийной ситуации, возможность поднять выше отсутствует.

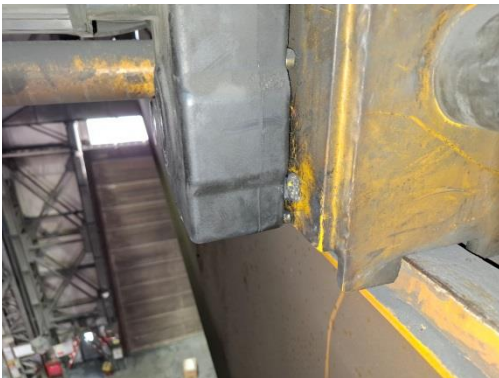
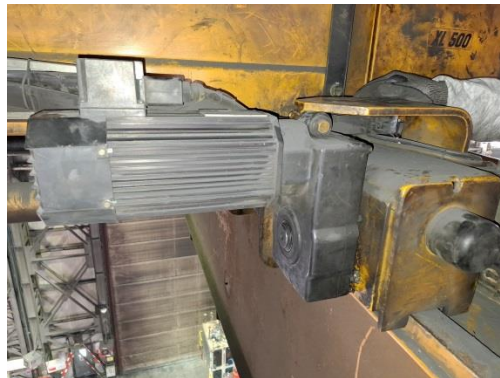
3.1	Двигатели	исправное	
3.2	Редукторы	исправное	Люфт посадки редукторов грузовой тележки.
3.3	Тормоза	исправное	
3.4	Крепления механизмов	исправное

Люфт посадочных соединений редукторов передвижения грузовой тележки.

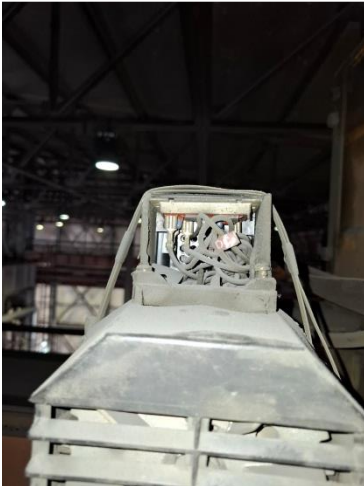
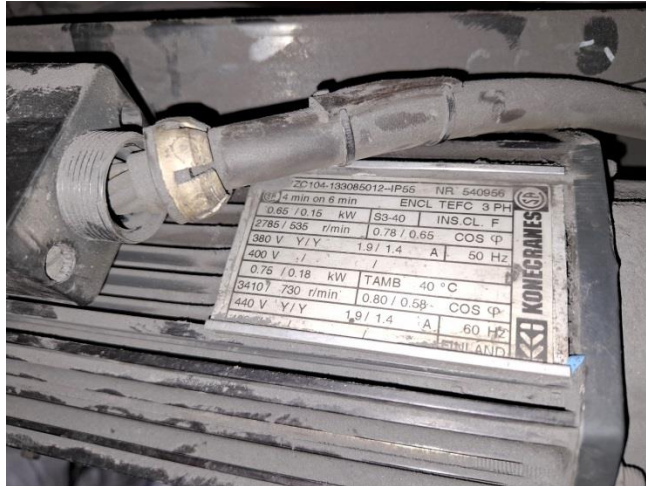
Требуется восстановление эл. оборудования и соединений двигателей передвижения грузовой тележки.

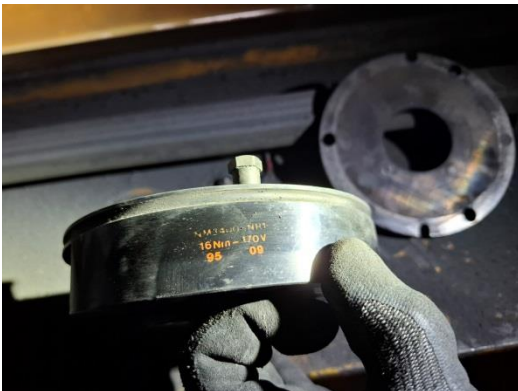
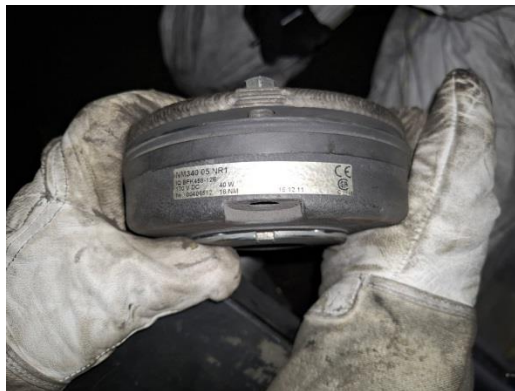
4.1	Двигатели	исправное	
4.2	Редукторы	исправное	Требуется замена резиновых компенсаторов крепления редуктора.
4.3	Тормоза	неисправное	Требуется замена тормозных дисков.

На двигателях хода моста крана установлены разные тормоза, износ тормозных дисков близок к предельным значениям.

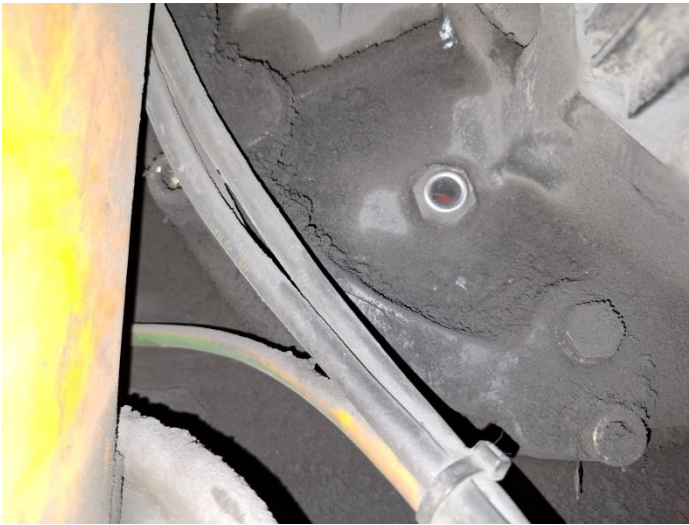
Необходимо заменить масло в редукторе подъема.
