## **ОТЧЕТ**

**Инспекции планетарного редуктора WOORIM Machinery  
Башенной Мельницы ЕТМ-2500**

02.08.2026г.

рудник «Кумтор»

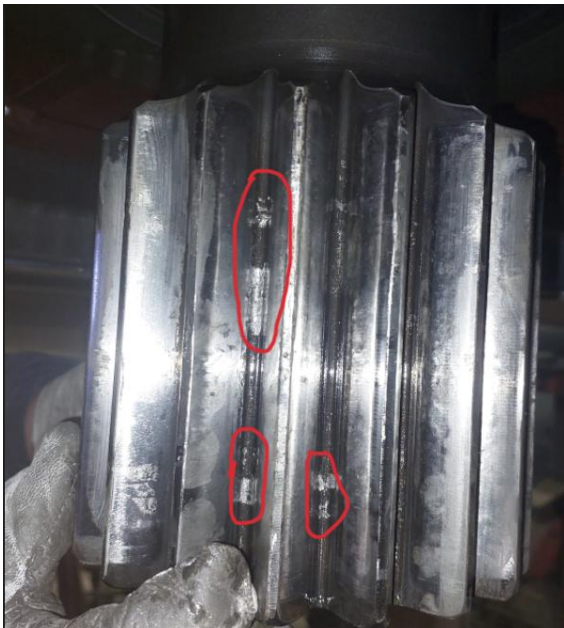
#### **1.1. Входной вал**

Вал вращается свободно без закусывания и зажатий.

На дне некоторых впадин солнечной шестерни обнаружены локальные повреждения поверхности и следы схватывания металла.

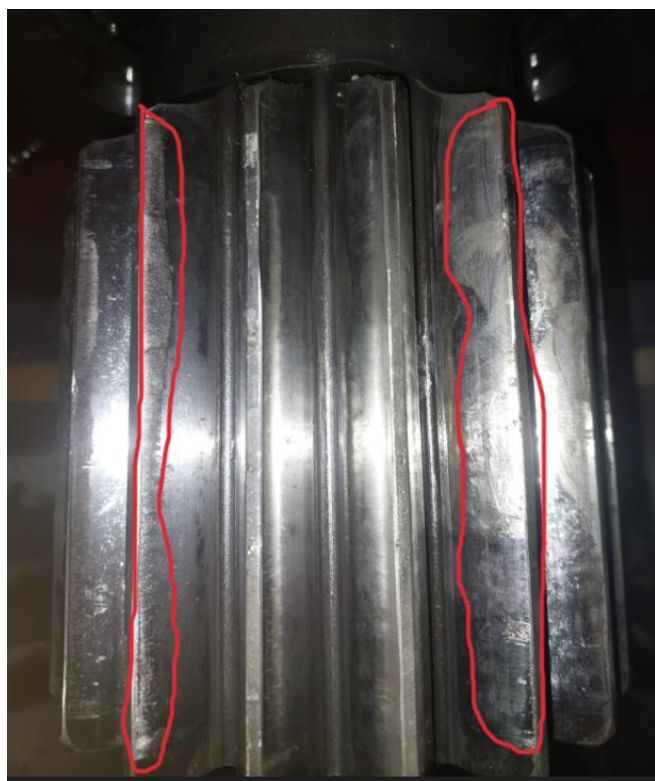
Также наблюдается неравномерное распределение пятна контакта по рабочим поверхностям зубьев. На нерабочей стороне отдельных зубьев вблизи вершин присутствуют следы контакта и абразивного износа.

Характер пятна контакта указывает на неравномерное распределение нагрузки по ширине зуба. Возможными причинами могут являться перекос элементов передачи, отклонение геометрии зацепления либо повреждение подшипниковых узлов.

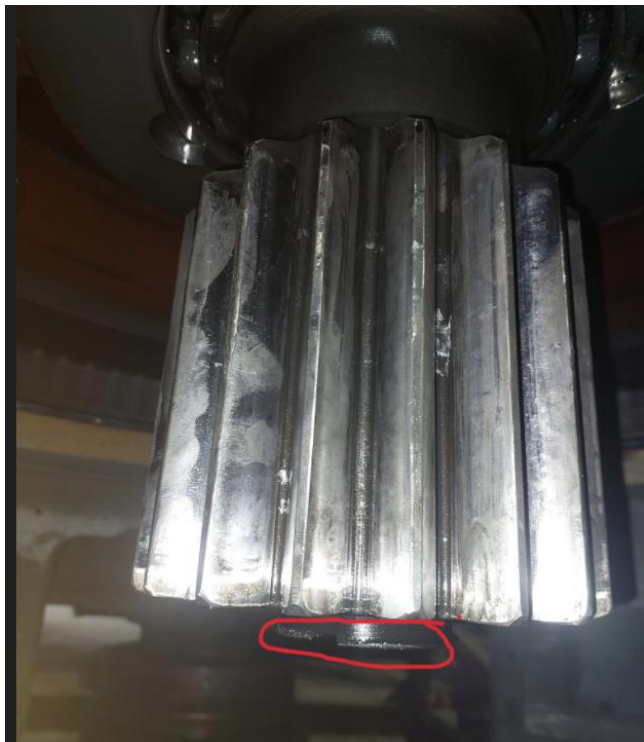
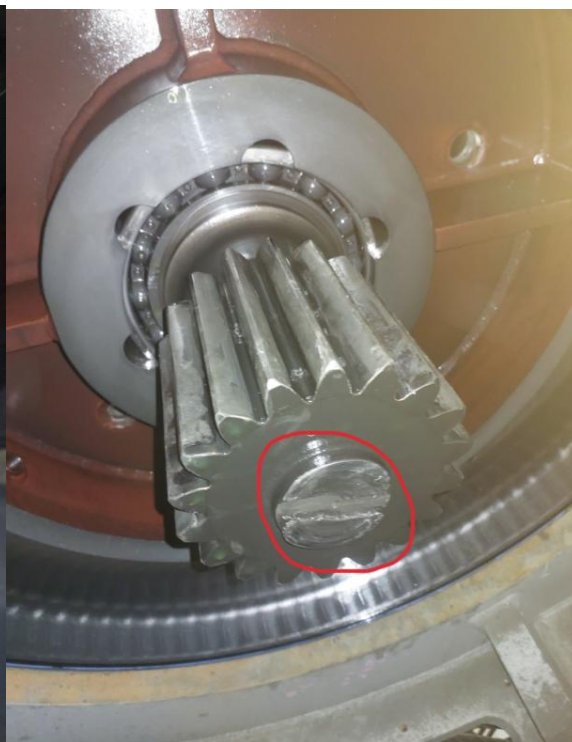
На торцевой опорной поверхности входного вала обнаружены следы интенсивного износа с признаками пластической деформации материала. Кромки контактной поверхности имеют завальцовку, местами наблюдается выкрашивание и отрыв материала. Характер повреждения свидетельствует о том, что действующие контактные напряжения и осевые

нагрузки превышали расчетный уровень для данного узла.

Недостаточная смазка могла способствовать ускоренному развитию данного повреждения.

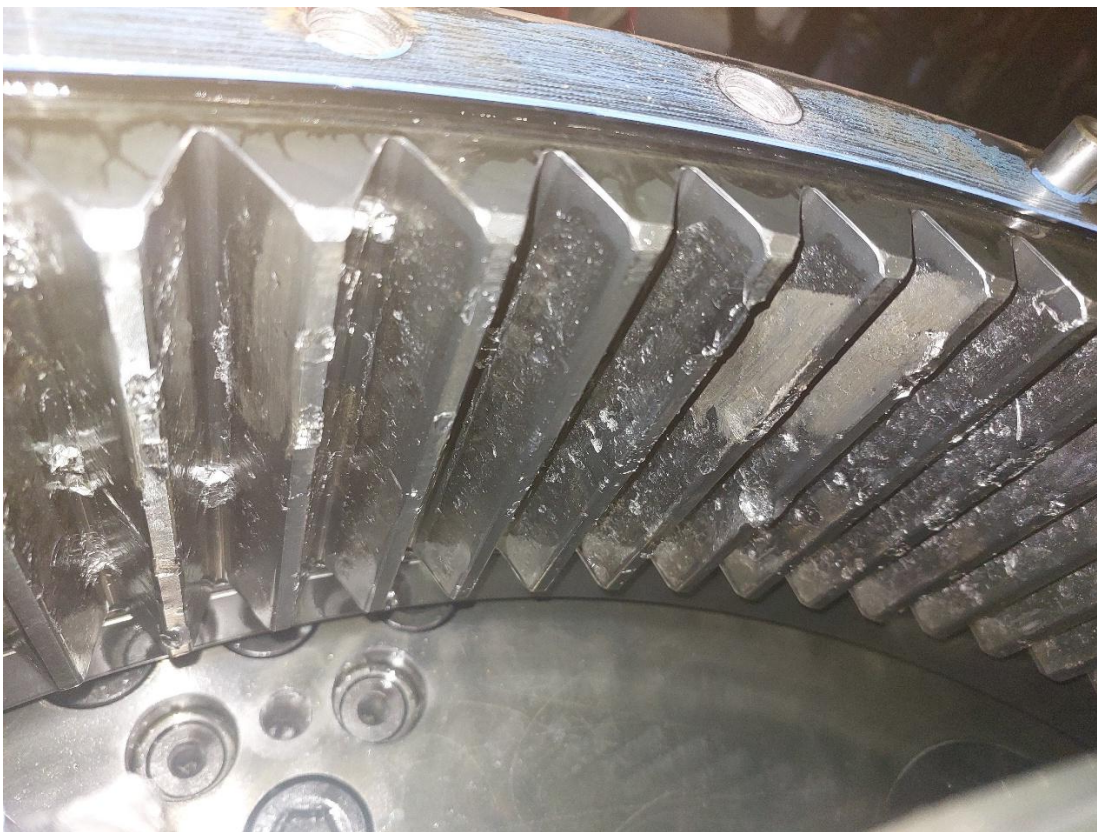
## 1.2. Коронная шестерня:

На зубьях коронной шестерни обнаружены следы схватывания металла, пластической деформации, выкрашивания и локального разрушения зубьев.

Характер повреждений свидетельствует о механическом воздействии посторонних твердых частиц в зоне зацепления.

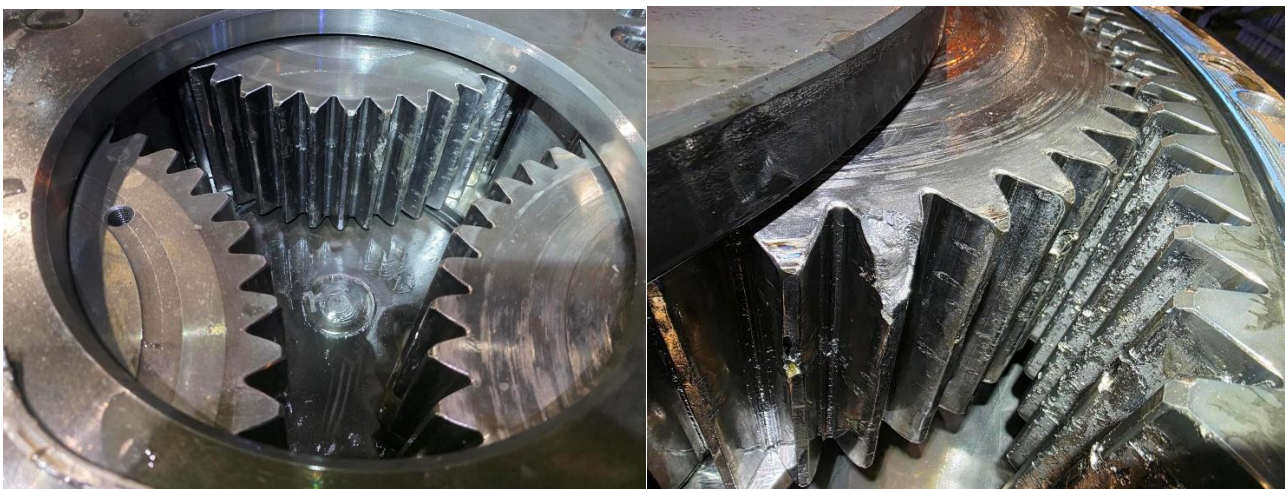
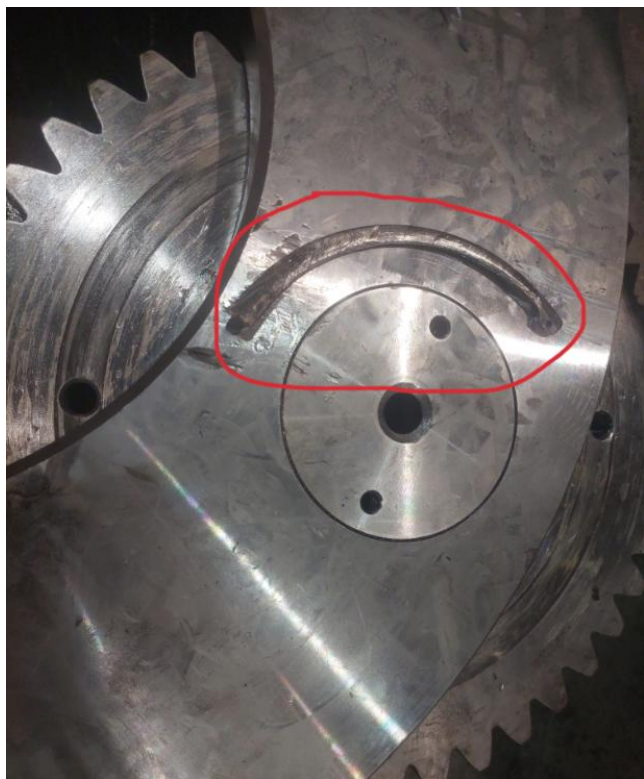
1.3. Сателлиты:

Внутри водила обнаружен часть стопорного кольца подшипника сателлита.

На торцевой поверхности одного из сателлитов обнаружены механические повреждения.

На зубьях сателлитов обнаружены следы схватывания металла, пластической деформации и локального разрушения зубьев.

При проверке вращения сателлитов установлено, что два из трех сателлитов имеют повреждения подшипниковых узлов.

Разрушение подшипников сателлитов привело к нарушению нормального зацепления элементов планетарной передачи и росту динамических нагрузок. В результате произошло разрушение зубьев сателлитов, повреждение коронной шестерни первой ступени, разрушение стопорных колец и повреждение шлицевого соединения водила.

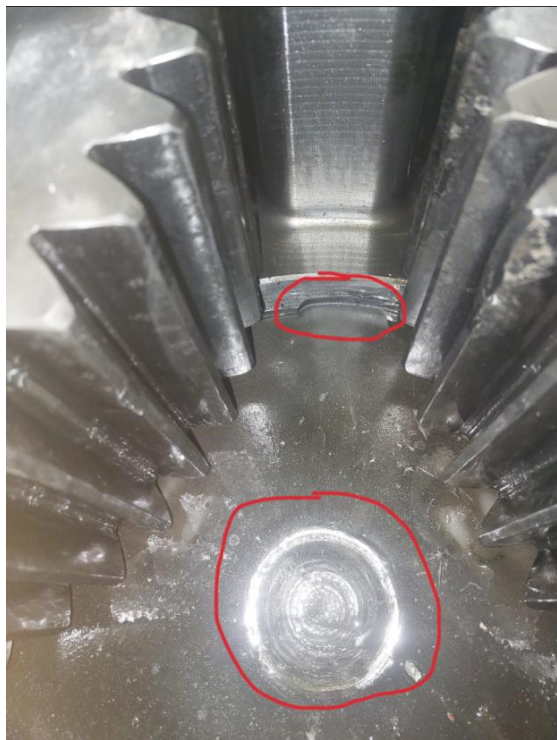
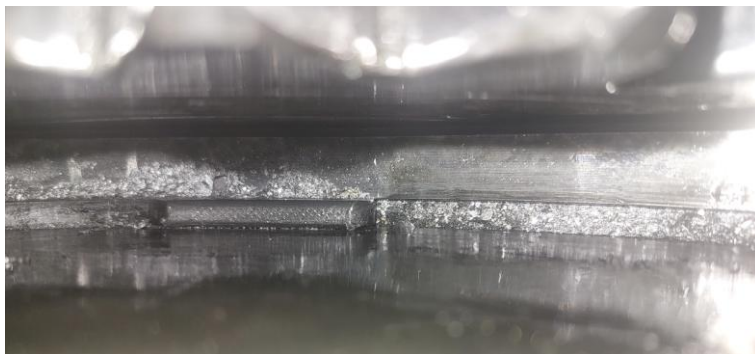
#### 1.4. Водило:

Обнаружено разрушение стопорного кольца, фиксирующего упорную плиту.

На поверхности упорной плиты выявлены выраженные следы контактного износа в зоне сопряжения с торцом входного вала.

Характер повреждений упорной плиты соответствует повреждениям, обнаруженным на торцевой поверхности входного вала.

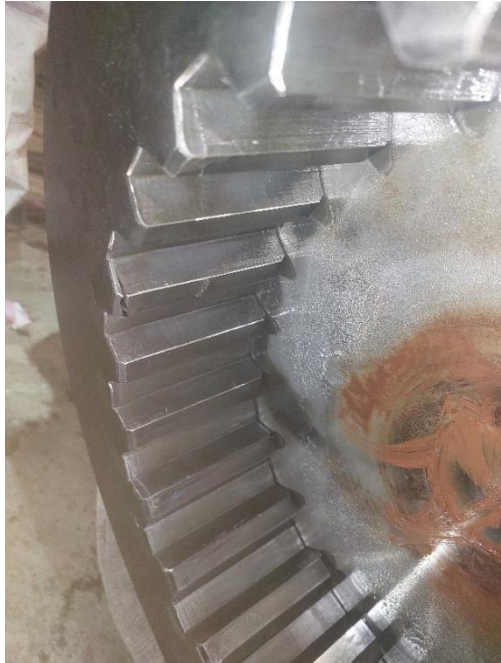
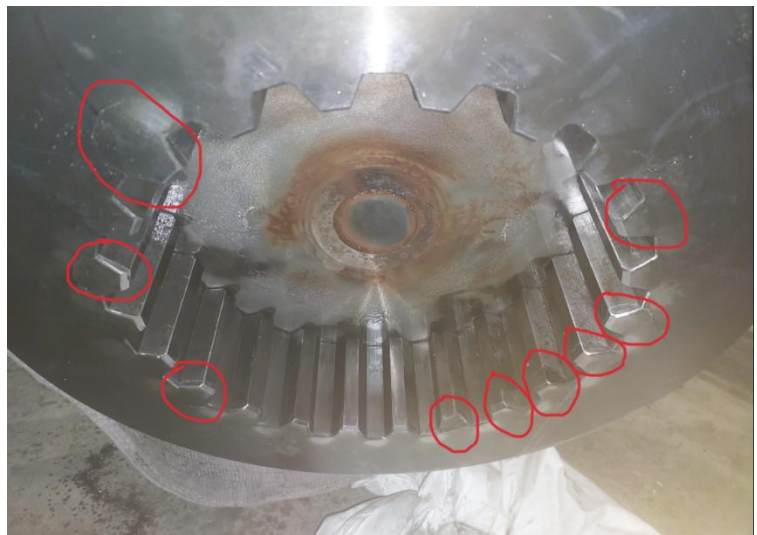
На шлицевом соединении водила первой ступени обнаружены множественные сколы и локальные разрушения рабочих кромок шлицев.

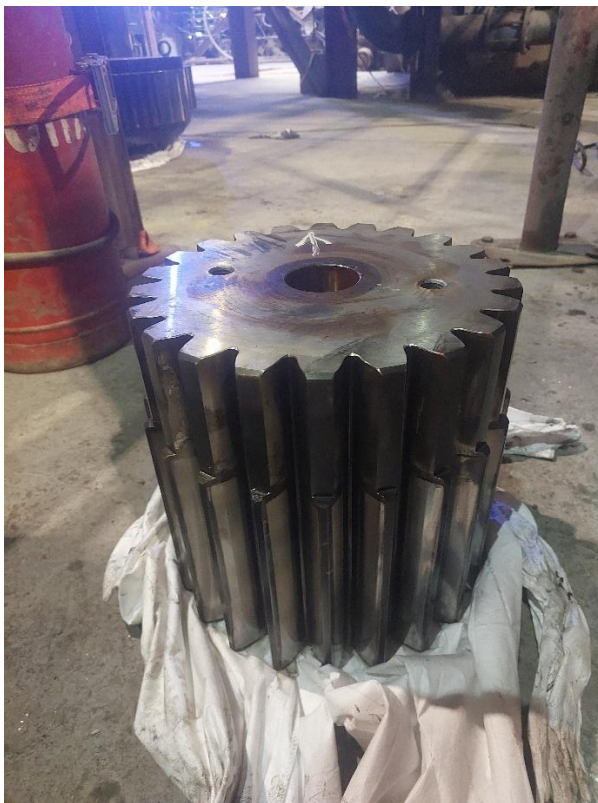
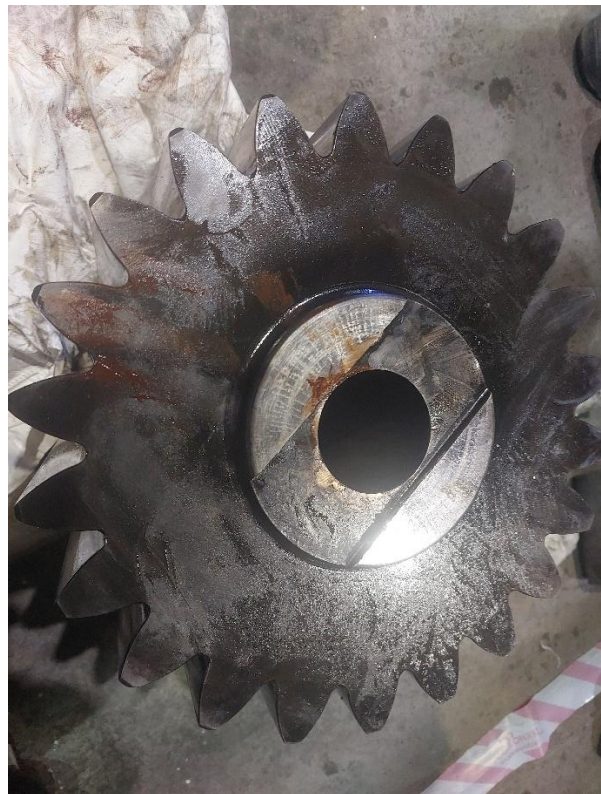
## 2.1. Солнечная шестерня

Шлицевое соединение и зубья солнечной шестерни второй ступени находятся в хорошем состоянии. При визуальном осмотре следов схватывания металла, пластической деформации, трещин, сколов и иных повреждений не обнаружено.

Несмотря на наличие повреждений ведомых шлицев водила первой ступени, сопрягаемые шлицы солнечной шестерни второй ступени видимых повреждений не имеют.

Упорная поверхность солнечной шестерни признаков износа не имеет.

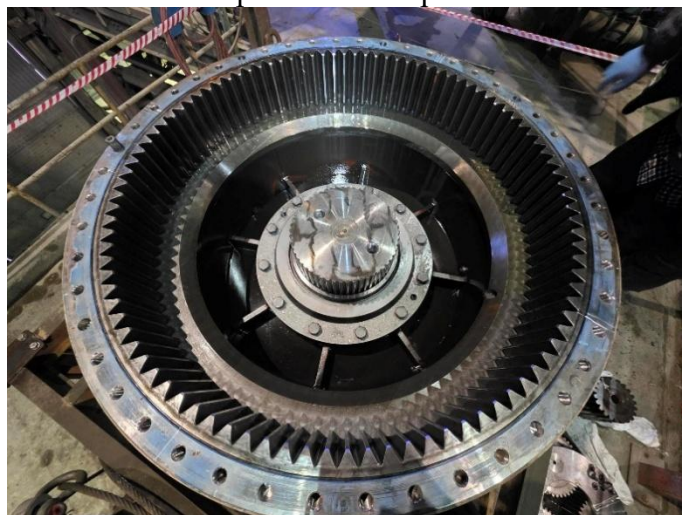
## 2.2. Коронная шестерня

На четырех зубьях обнаружены локальные деформации глубиной до 3 мм. Характер и форма повреждений соответствуют механическому воздействию фрагментов стопорного кольца подшипника сателлита первой ступени

Обнаруженные на коронной шестерне второй ступени локальные деформации зубьев соответствуют воздействию металлических фрагментов, образовавшихся в результате разрушения элементов первой ступени. При этом существенных повреждений элементов второй ступени не обнаружено.

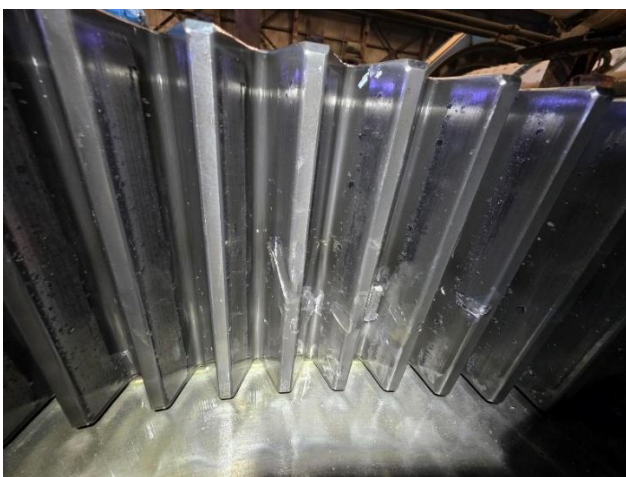
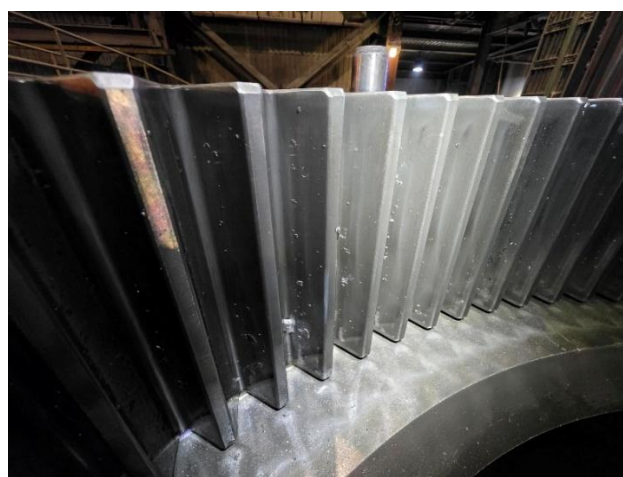
Также на зубьях обнаружены следы схватывания и вдавливания металла как в межзубовом пространстве, так и на рабочих поверхностях зубьев. Отсутствуют трещины и обломанные зубья.

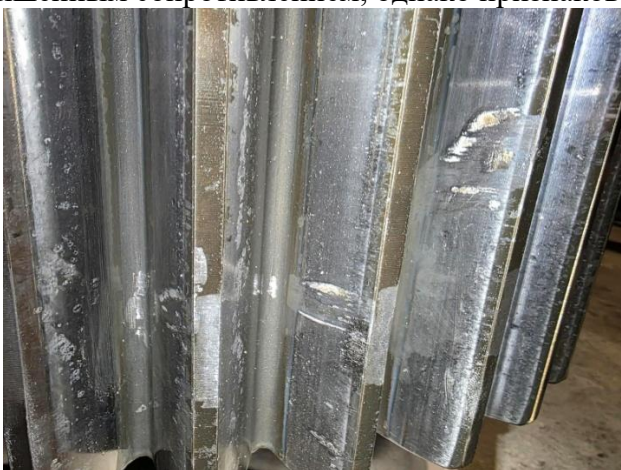
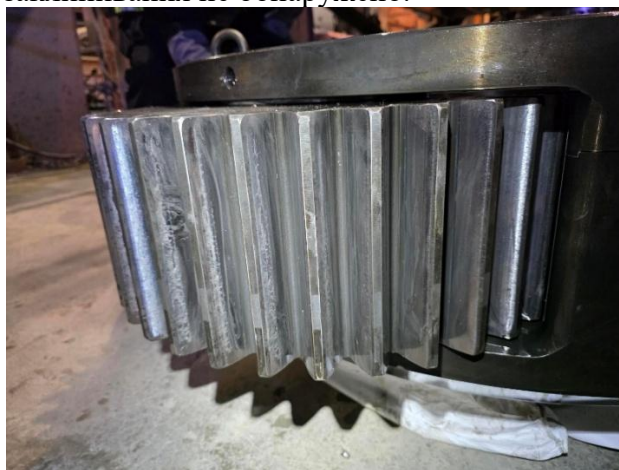
### 2.3. Сателлиты

Зубья сателлитов находятся в удовлетворительном состоянии. На одном из сателлитов выявлены локальные повреждения нескольких зубьев глубиной до 1 мм.

При проверке вращения установлено, что три из четырех сателлитов вращаются с повышенным сопротивлением, однако признаков заклинивания не обнаружено.

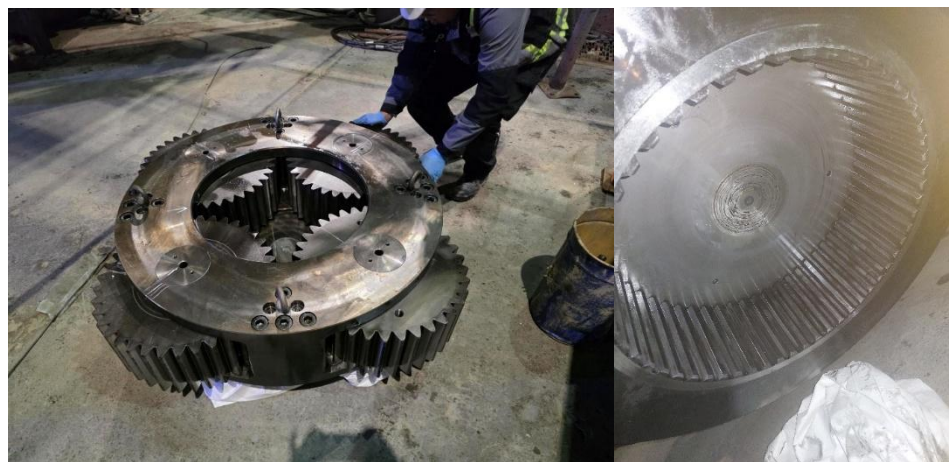
### 2.4. Водило:

Водило второй ступени находится в хорошем состоянии. При визуальном осмотре трещин, деформаций, сколов и иных повреждений не обнаружено.

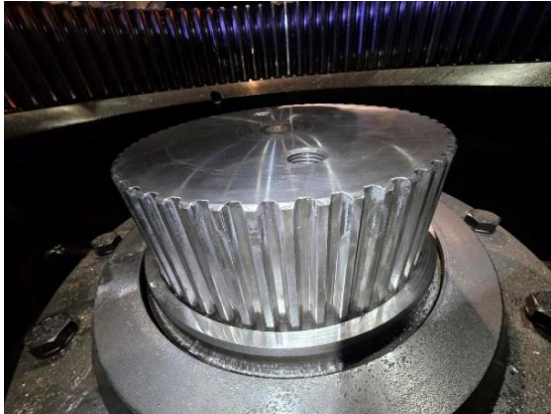
## 2.5. Выходной вал:

Выходной вал находится в хорошем состоянии. При визуальном осмотре следов износа, трещин, деформаций и повреждений шлицевого соединения не обнаружено.
